Fastighetsuppgifter

Fastighetsbeteckning
Smedmästaren 22
Adress
Sigfrids väg 4
28931 Knislinge

**Besiktningssuppgifter**

Uppdragsnummer G27881
Besiktningdatum 2024-04-10
Besiktningföretag OBM Kronoberg AB
Besiktningförrättare Tommie Samuelsson
Närvarande Fastighetsägaren
Giltig till och med 2025-04-10

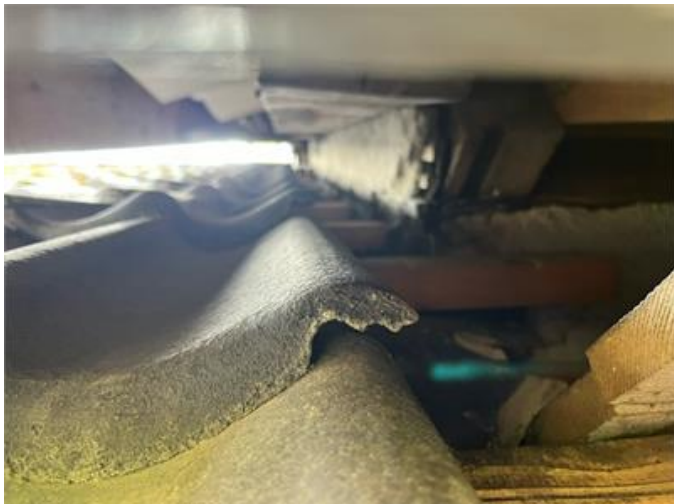
Anslutningen mellan tak entrébyggnad och fasad till det ursprungliga huset är på baksidan bristfälligt utfört där taken överlappar varandra. Vinkelplåt kan med fördel monteras. Inga följdskador noterades vid besiktningen.

Anslutningen mellan tak entrébyggnad och fasad till det ursprungliga huset är på baksidan bristfälligt utfört där taken överlappar varandra. Vinkelplåt kan med fördel monteras. Inga följskador noterades vid besiktningen.

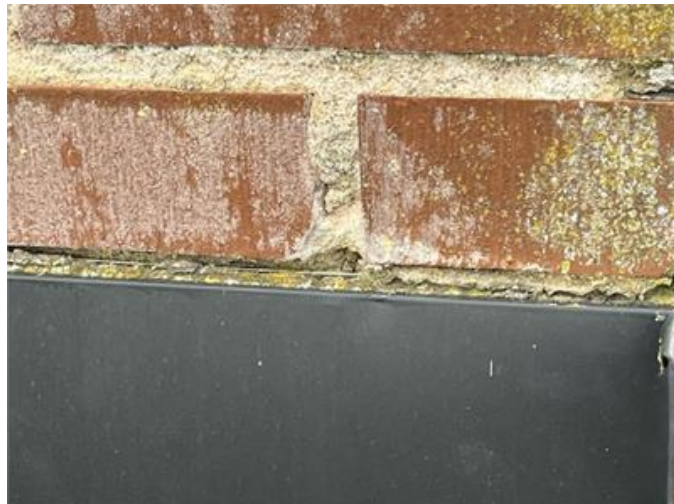
Tätning kring skorstensplåt behöver förbättras då äldre tätning lokalt torkat/börjat lossnat

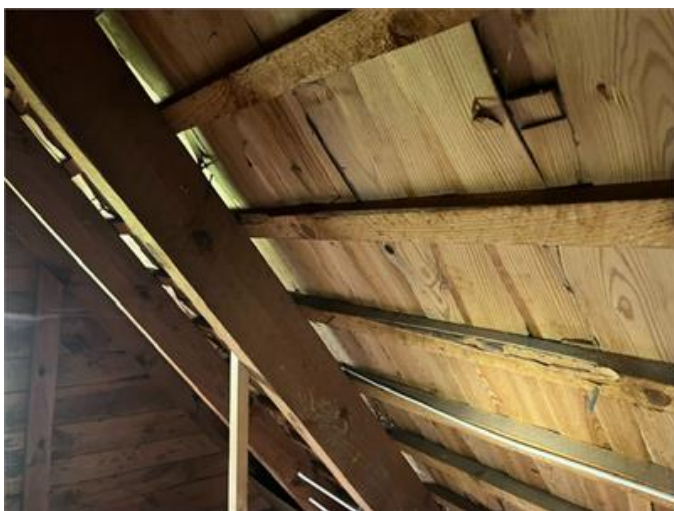
Gamla undertaket av takspån ligger kvar under nytt undertak av masonit/board

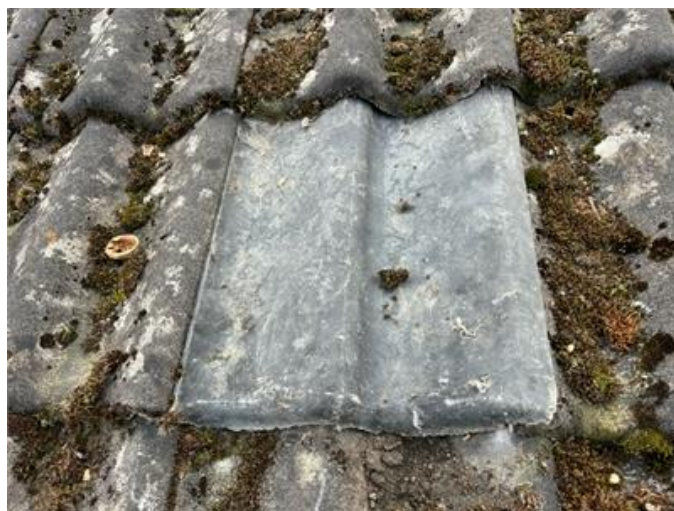
Från skorsten har bitar av betong lossnat, trasig takpanna noterades och byttes vid besiktningen
