**Fastighetsuppgifter**

Lyngby 19:53

Stora Vägen 75

| Uppdragsnummer | G27295 |

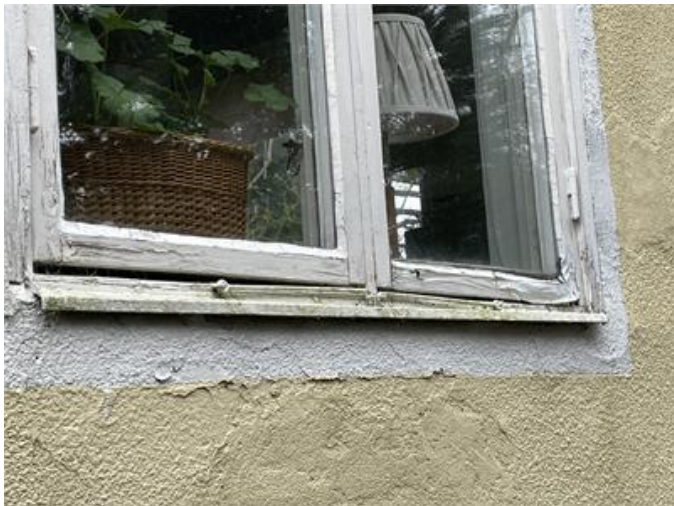
| Besiktningresultat | | | | | |
|---|---|---|---|---|---|
| Fönster/Dörrar | | | X | | Flera fönster- dörrpartier har renoveringsbehov och några är ev. i behov av byte. Minst två fönsterbleck har bakfall. Följdskador i anslutande konstruktion kan inte uteslutas. |

Fönsterpartier med renoveringsbehov/behov av byte.

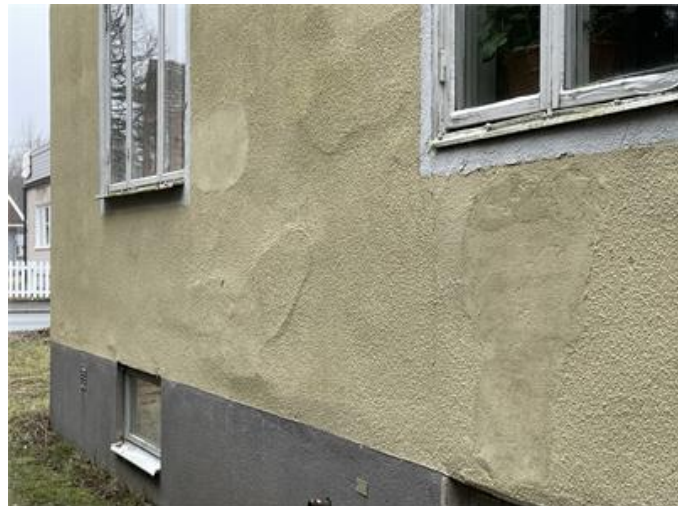
| Besiktningresultat | | | | | |
|---|---|---|---|---|---|
| Fasad | | X | | | Den äldre putsade fasaden har sprickbildningar, bom och lagningar. Det kan förväntas att puts/färg efter hand kommer att släppa och fasaden löpande behöver renoveras/underhållas. Bakom putsen finns en putsbärare och stomme av trä. Fuktskador i bakomliggande konstruktion vid anslutningar i fasad och väderutsatta lägen kan inte uteslutas. Trädetaljer har underhållsbehov. |

Fasad har lagningar, putssläpp och bom.

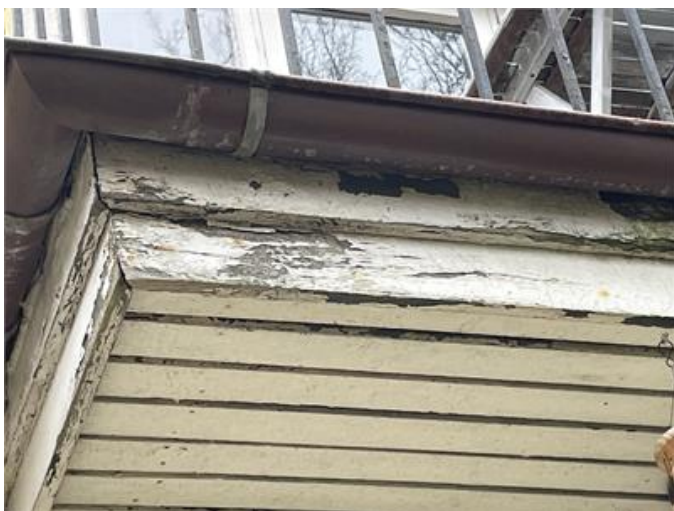
| Besiktningresultat | | | | | |
|---|---|---|---|---|---|
| Balkong | | | X | | Balkong har renoveringsbehov då plåttak är ålderstiget. Balkongtak har bristfälligt fall och begynnande fuktskador har noterats till underliggande konstruktion. |

Balkong har renoveringsbehov.

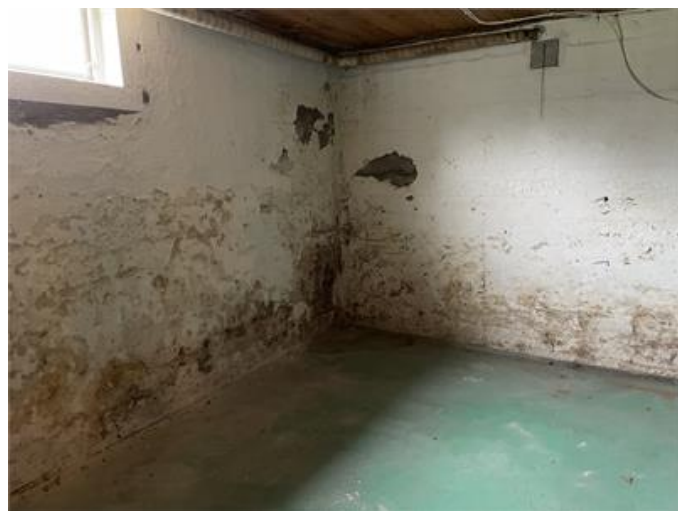
Med tanke på byggnadens ålder kan man förvänta sig att dränering runt om huset samt fuktskydd utvändigt mot källarväggarna är nedsatt vilket medför att viss fuktrinrängning kan ske in i källaren. I källaren finns spår på betonggolv och ytterväggar efter viss fuktrinrängning.

Att viss förhöjd fuktindikering förekommer anses vara normalt då fukt kapillärt transporteras genom betongplattan och upp i väggarna. Detta är inte något problem om man inte låter något organiskt material vara i kontakt med ytterväggar eller betonggolv. Risk finns att färg och möjligtvis även puts, kan släppa på nedre delar av väggarna. Vill man minimera fuktrinrängning så måste källarens utvändiga fuktskydd åtgärdas. Det rekommenderas att källaren tillförs viss underhållsvärme samt att luftavfuktare med fördel kan användas. Viss avvikande lukt upplevdes i källarutrymmet, risk finns att lukt kan leta sig upp till och upplevas i boendemiljön. Det äldre bottenbjälklaget har spår efter äldre lokala läckage.

Viss fuktinträngning källare.
