**Fastighetsuppgifter**

Ledsåkern 3

Ledsåkersvägen 10

| Uppdragsnummer | G34252 |

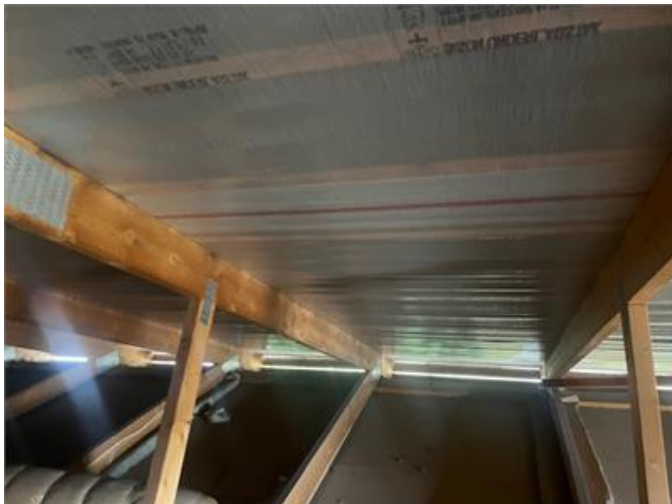
Allmän bild vind

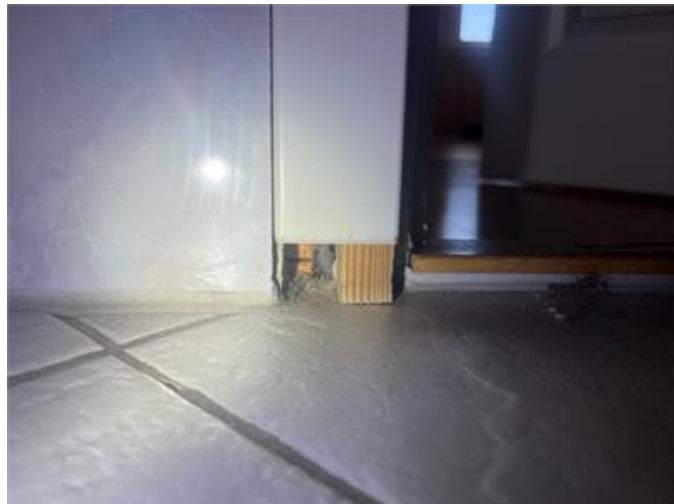
| Besiktningsresultat | | | | | |
|---|---|---|---|---|---|
| Badkar/wc | | X | | | -Golvbrunnen är något djupt monterat (rek. ca 2-3 cm från färdig golvnivå).<br>-Manschett i golvbrunn bedöms ej vara korrekt skuren (synlig under klämring),<br>-Vid dörrfoder noterades inget uppvikt av tätskikt, tätning rekommenderas. |

Vid dörrfoder noterades inget uppviktt av tätskikt, tätning rekommenderas.

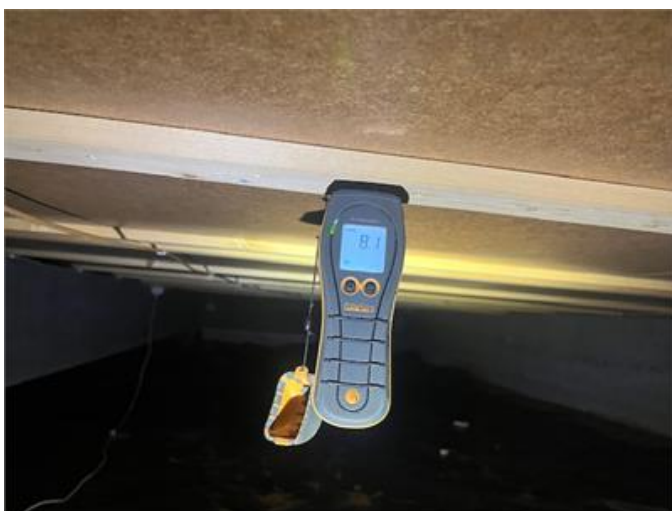
KRYPGRUND; Kontroll av konstruktion visade fuktkvoter på 9% i bottenbjälklaget. Risk för mikrobiell tillväxt föreligger om fuktkvoten överstiger 17%. Fuktkvoten i en krypgrund växlar med årstiderna. I normalfallet är fuktbelastningen mot krypgrunden som högst under sommartid (juni-augusti) för att sjunka under vinterhalvåret. En krypgrund är en riskkonstruktion med avseende på fukt- och mikrobiella skador. Se även protokollets näst sista sida Pos. 10. Markytan är täckt med plast och en luftavfuktare finns placerad i grunden. Viktigt att löpande kontrollera så avfuktaren fungerar tillfredställande.

Allmän bild krypgrund

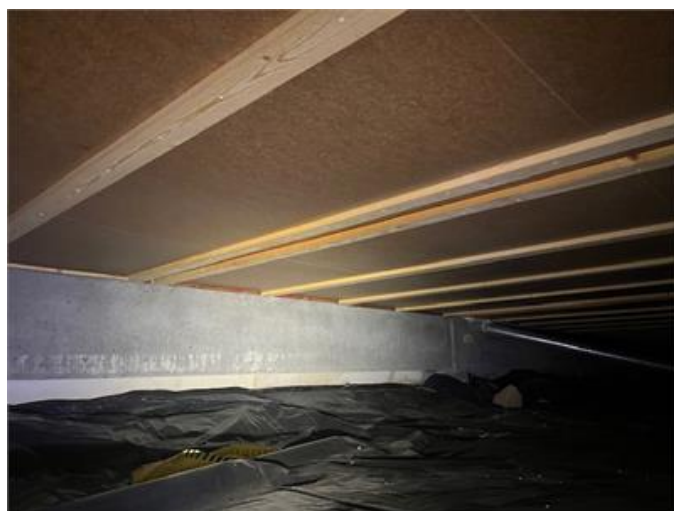
Allmän bild krypgrund
