Bäckaskog 3:1

Ulfstands väg 21

| Uppdragsnummer | G34862 |
| Besiktningsdatum | 2025-09-01 |

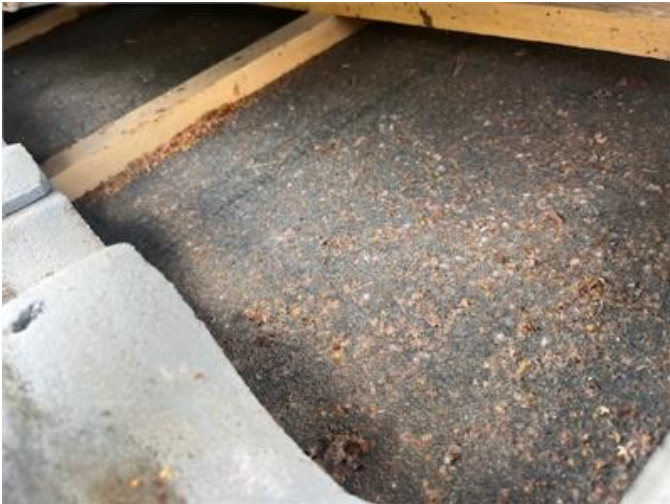
| Besiktningsresultat | | | | | |
|---|---|---|---|---|---|
| Tak | X | | | | -Stickprovskontroll av läkt och takpapp utförd utan anmärkning<br>-Taket är besiktigtat från mark, stegen mot hängränna och takstegen |

Stickprovskontroll av läkt och takpapp utförd utan anmärkning.

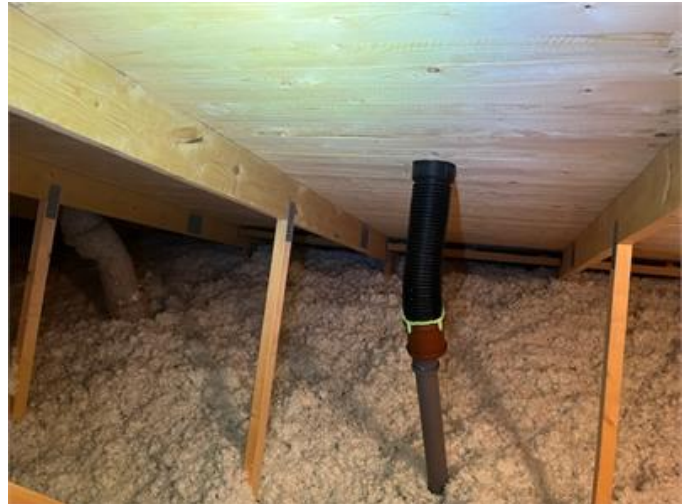
Allmän bild från vind

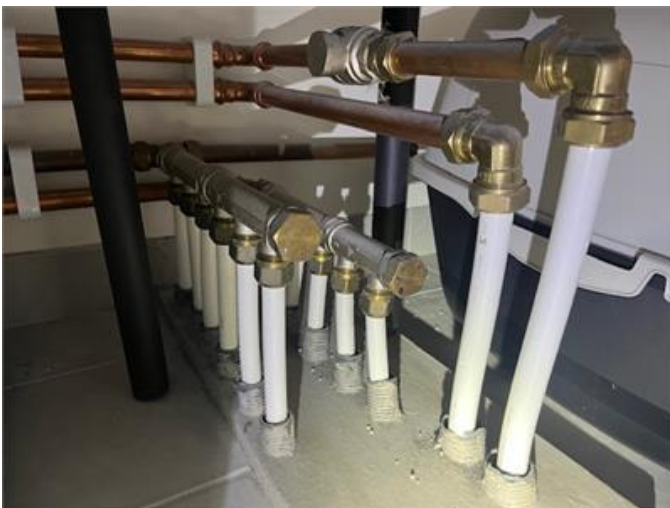
| Besiktningsresultat | | | | | |
|---|---|---|---|---|---|
| Tvätttrum/pannrum | | X | | | Rörsamling till golvvärmen monterad på klack utan genomföringshylsa. |

Rörsamling till golvvärmen monterad på klack utan genomföringshylsa.
