**Fastighetsuppgifter**

Myran 5

Rapsvägen 10

| Uppdragsnummer | G31690 |

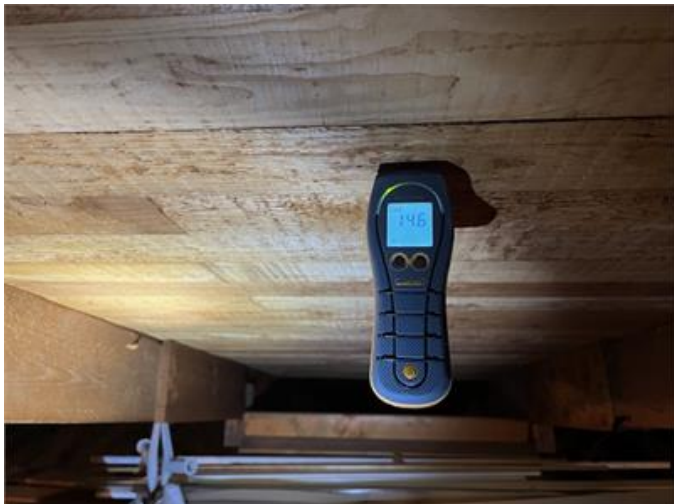
| Besiktningsresultat | | | | | |
|---|---|---|---|---|---|
| Vind | | X | | | Kontroll av konstruktion vid besiktningen visade fuktkvoter på upp till 15 % i tak konstruktionen. Risk för mikrobiell tillväxt föreligger om fuktkvoten överstiger 17 %. Fuktkvoten i ett vindsutrymme växlar med årstiderna. I normalfallet är fuktbelastningen i ett vindsutrymme som högst under december-mars för att sjunka under sommarhalvåret. |

Kontroll av konstruktion vid besiktningen visade fuktkvoter på upp till 15 % i tak konstruktionen. Risk för mikrobiell tillväxt föreligger om fuktkvoten överstiger 17 %. Fuktkvoten i ett vindsutrymme växlar med årstiderna. I normalfallet är fuktbelastningen i ett vindsutrymme som högst under december-mars för att sjunka under sommarhalvåret.

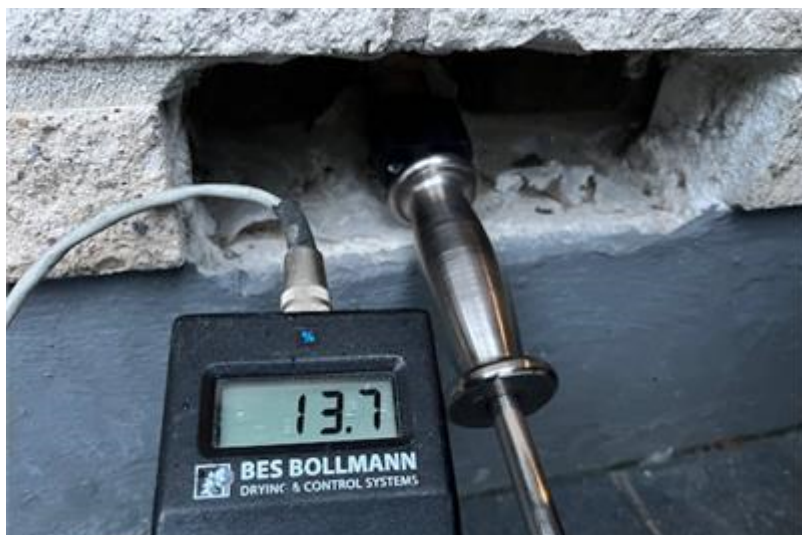
## Bilaga 1 för kontroll av valda konstruktioner

Vid fuktkontroll av motguten ytterväggssyll via ventil i nederkant av fasad på baksidan och gavel uppmättes fuktkvoter mellan 12-14 %. Det kritiska gränsvärdet för mikrobiell påväxt är satt till ca 17% fuktkvot. Ytterväggssylen ligger på remsa av oplastad mineralull mot betongplattan. Mineralull bedöms som fuktskydd vara bristfälligt.

Vid fuktkontroll av motgjuten ytterväggssyll via ventil i nederkant av fasad till baksida uppmättes fuktkvoten till ca 14 %. Det kritiska gränsvärdet för mikrobiell påväxt är satt till ca 17% fuktkvot.

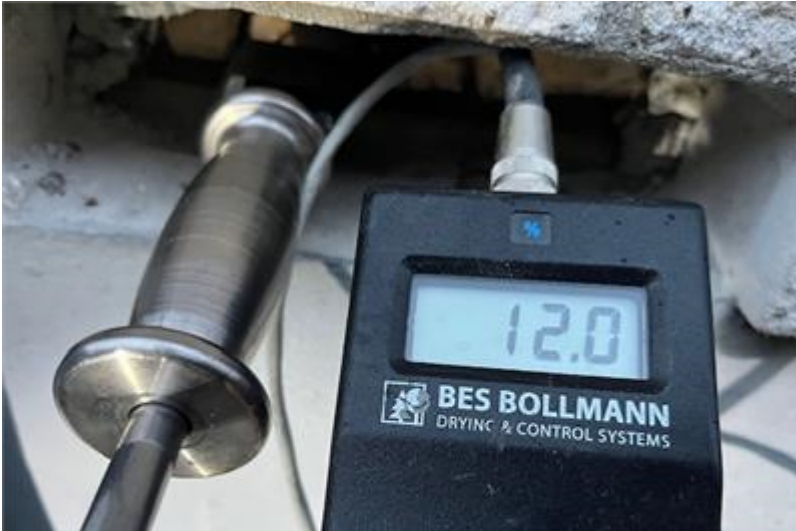
## Bilaga 2 för kontroll av valda konstruktioner

Vid fuktkontroll av motgjuten ytterväggssyll via ventil i nederkant av fasad till husgavel uppmättes fuktkvoten till ca 12 %. Det kritiska gränsvärdet för mikrobiell påväxt är satt till ca 17% fuktkvot.
