Fastighetsbeteckning
Lyckans höjd 16
Adress
Kanalgatan 54A
29141 Kristianstad

Uppdragsnummer G34152
Besiktningdatum 2025-06-28
Besiktningföretag OBM Kronoberg AB
Besiktningförrättare Tommie Samuelsson
Närvarande Nyckelbesiktning
Giltig till och med 2026-06-28

Byggnadsbeskrivning Villa i flera etager	Byggnadsår 1955
Till eller ombyggnad 1964	Övrigt Garaget/förråd har ej besiktigats

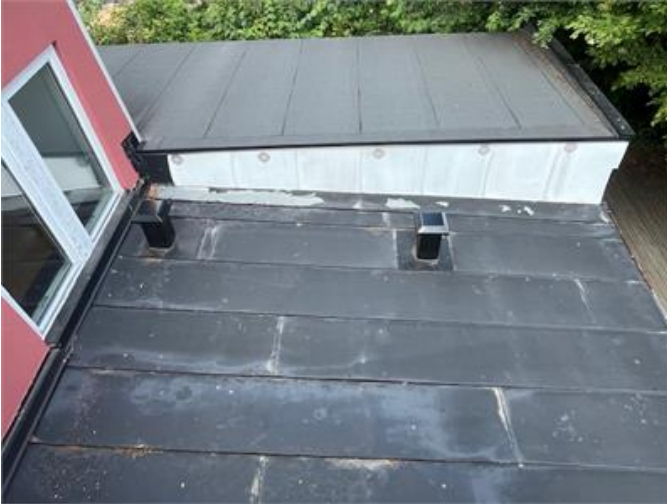
Allmän bild del av plåttak

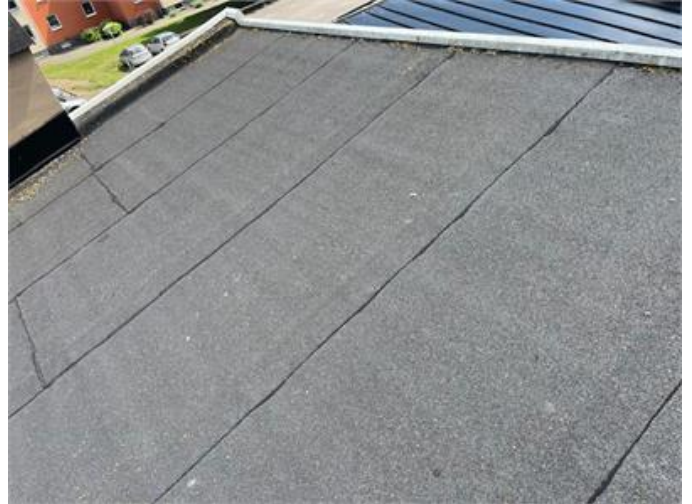
Allmän bild takpapp

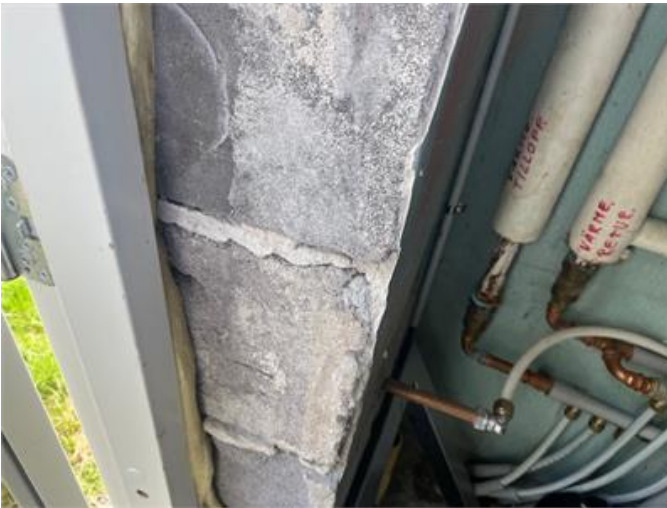
I teknikrum noterades vägg som misstänks vara murad med blåbetong. Radonmätning rekommenderas för att avgöra om det förekommer höga radonhalter i byggnaden.
