Besiktningssprotokoll

Försäkringsbesiktning för Anticimex Säljarförsäkrat

Fastighetsbeteckning: Svanen 11	
Fastighetsägare: Akil Noor Al Kalibi	
Fastighetsadress: Lansiärvägen 2	
Postnummer: 291 37	Ort: Kristianstad

Besiktningdatum: 2022-02-28	Protokollnummer: 66780528
Temperatur: -1	Väderlek: Klart
Tekniker: Thomas Holmgren	
E-post: Thomas.Holmgren@anticimex.se	
Kontor: Kristianstad	
Närvarande: Fastighetsägarna

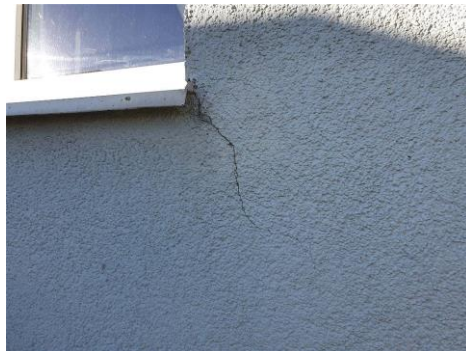
Utvändigt / Fasad

Sprickor och otätheter finns i fasaden.

Detta kan leda till fukt- och frysskador i konstruktionen.

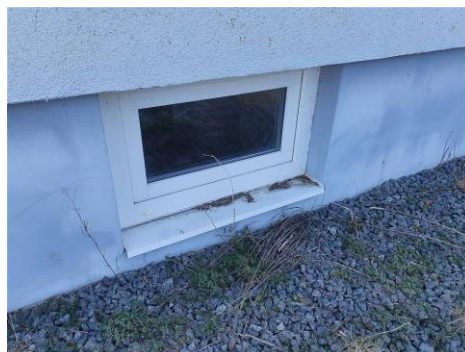
Utvändigt / Fönster / Dörrar

Enstaka fönsterbleck lutar fel.

Eftersom fönsterblecken lutar åt fel håll finns risk att vatten rinner in i väggen vilket i sin tur kan leda till fuktskador i väggkonstruktionen.

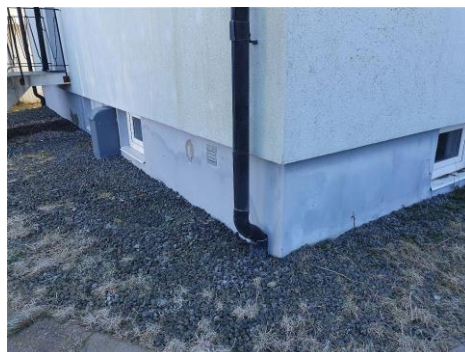
Utvändigt / Hängrännor / Stuprör

Lövsilar finns inte.

När det saknas lövsilar så finns det risk att det blir stopp i dagvattenledningen.

För att hindra stopp i dagvattenledningar rekommenderas komplettering av lövsilar.

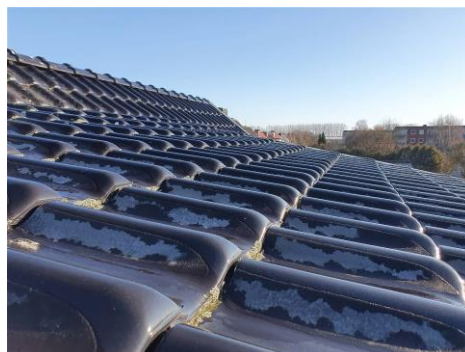
Utvändigt / Tak

Låglutande tak på takkupa har fel taktäckning. Nockband och fågelbad saknas.

Taktäckningen av betongpannor är inte anpassad till taklutningen. Risk finns för läckage med fuktskador som följd.

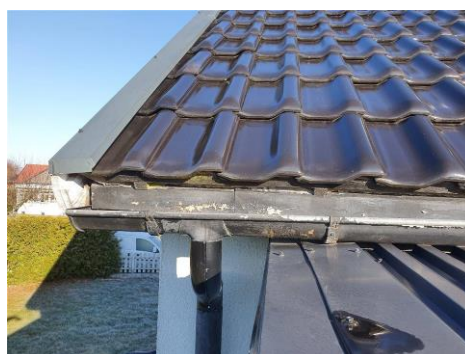
Äldre plåtdetaljer på yttertak är inte utbytta i samband med takreoveringen.

Läkt är blottade vid takfot.

Bitvis har tätningsduk nyttjats vid övergångar.

Detta kan leda till fuktskador i bakomliggande konstruktioner.

Kontakta en plåtslagare för kontroll och åtgärd.

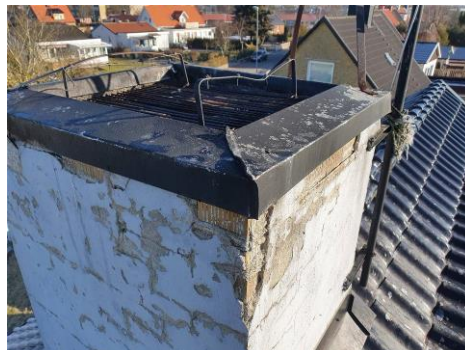
Utvändigt / Skorsten

Skorstenen saknar väderskydd.
Puttsläpp förekommer på skorsten.

Väderskydd kan monteras för att skydda mot nederbörd som annars kan orsaka fuktskador och frostsprängning i skorstenen/ murstocken.

Vi rekommenderar att du kontaktar en fackman för att ta reda på hur och om ett väderskydd ska monteras.

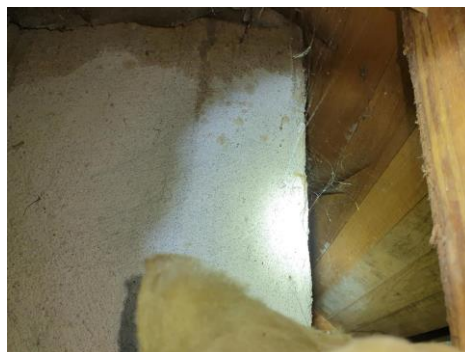
Utvändigt / Vind

Vindsutrymmet har endast inspekterats från lucka på grund av låg höjd och avsaknad av landgång.

Inga uppenbara brister har noterats från lucka, dock noteras att lucka är otät och oisolerad och att ventildon finns i innertak på övre plan.

Vindsutrymmet kunde inte besiktas eftersom landgångar saknas.

Vi rekommenderar en kompletterande besiktning när landgång monterats .

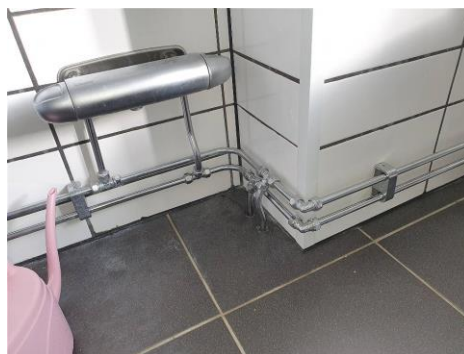
Entréplan / Dusch / Wc / Tvätt

Planfall/lågpunkter förekommer på golvytan, lokalt golvfall förekommer i duschzon.

Brister i golvets och/eller tätskiktets lutning medför risk för att vatten tränger in i omkringliggande konstruktioner/utrymmen vilket i sin tur orsakar fuktrelaterade skador. Det medför också ökad risk för att vatten blir stående i golvets lågpunkter, vilket kan orsaka missfärgningar på klinker/fogar samt att "unken" lukt uppstår.

Rör genomföring finns i golv.

Rör genomföringar i golv medför en ökad risk för att vatten tränger ner i omkringliggande konstruktioner och orsakar fukt skador.

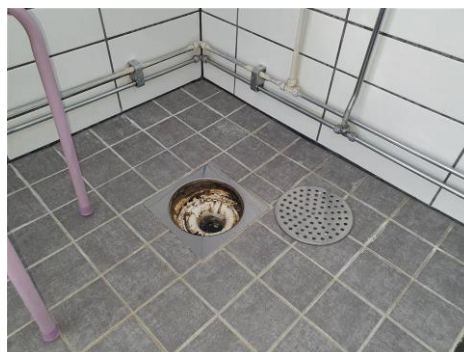
Klämring och brunnsmanschett finns inte i golvbrunn.
Enligt fastighetsägaren byttes golvbrunnen ut 2021 efter läckage (delreovering).

Avsaknad av klämring i golvbrunn medför att vatten kan tränga ner i omkringliggande konstruktioner med fukt skador som följd. Detta kan i sin tur leda till mikrobiella skador (angrepp av mikroorganismer).

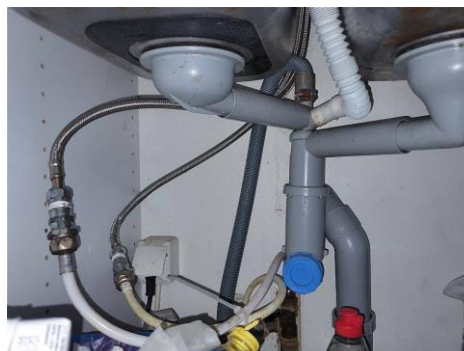
Entréplan / Kök

Fuktskydd saknas under kyl/frys.
Blandarens svängradie är inte begränsad till handfatet och avstängning för diskmaskin saknas ovan diskbänk.

Utan fuktskydd är det svårt att upptäcka läckage från rörledningar. Vatten kan då tränga in i omkringliggande konstruktioner och orsaka fuktskador.

Upphångningsbygel saknas på avloppslang från diskmaskinen.
Övriga installationer i vaskskåp är bristfälligt förankrade.

När upphångningsbygel saknas ökar risken för brott på slangen med läckage som möjlig följd.

För att upptäcka eventuella läckage, installera ett fuktskydd.

För att hindra brott på avloppsslang rekommenderas komplettering av upphångningsbygel.

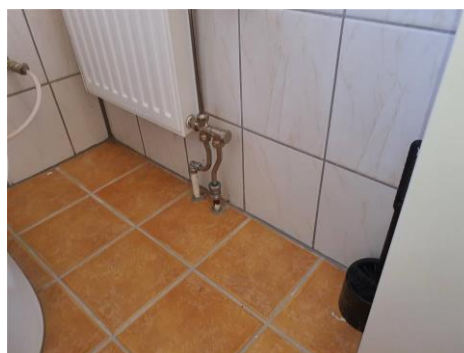
Övre plan / Dusch / Wc

Rör genomföring finns i golv.

Rör genomföringar i golvet medför en ökad risk för att vatten tränger ner i omkringliggande konstruktioner och orsakar fuktskador.

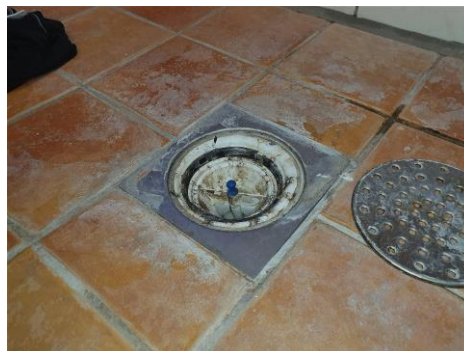
Brunnsmanschett finns inte i golvbrunn.
Enligt fastighetsägaren har golvbrunnen byts ut 2021 (delrening).

Avsaknad av tätskiktsanslutning i golvbrunn medför att vatten kan tränga ner i omkringliggande konstruktioner med fuktskador som följd. Detta kan i sin tur leda till mikrobiella skador (angrepp av mikroorganismer).

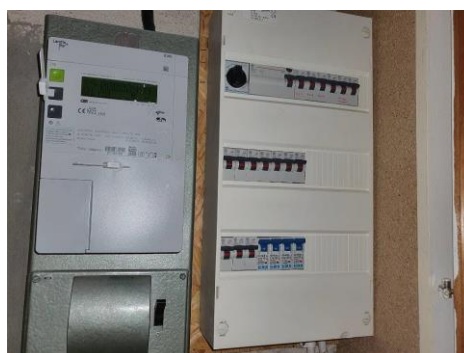
Källarplan / Passage

Gruppförteckning över elcentralen saknas.

"Gruppförteckning" är en lista som ska vara placerad vid elcentralen. Den visar vilka säkringar som är anslutna till vilka armaturer, vägguttag och apparater. Den är också till för att underlätta vid felsökning och elarbeten.

Kontakta en elektriker för att upprätta en gruppförteckning som placeras i närheten av elcentralen.

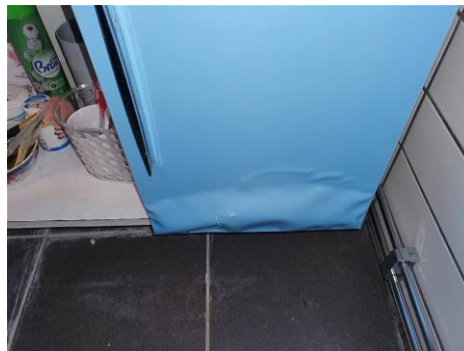
Källarplan / Dusch / Wc

Kommod är fuktskadad.

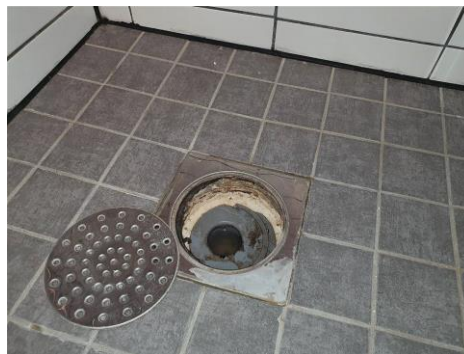
Klämring och brunnsmanschett finns inte i golvbrunn.

Avsaknad av klämring i golvbrunn medför att vatten kan tränga ner i omkringliggande konstruktioner med fuktskador som följd. Detta kan i sin tur leda till mikrobiella skador (angrepp av mikroorganismer).

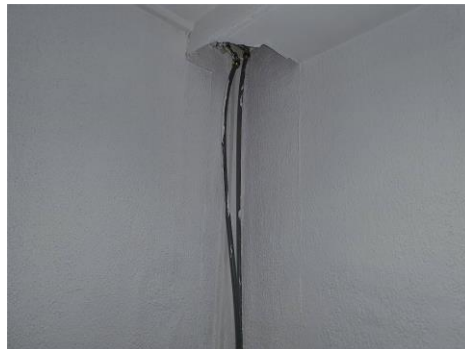
Källarplan / Sovrum

Radiatorrör/kopplingar är bristfälligt förankrade.

Detta innebär en ökad risk för att rör/kopplingar hamnar ur läge vilket kan leda till läckage.
