Linderöd 28:1

Karl Nils väg 11

| Besiktningsdatum | 2025-10-23 |
| Besiktningsföretag | OBM Kronoberg AB |

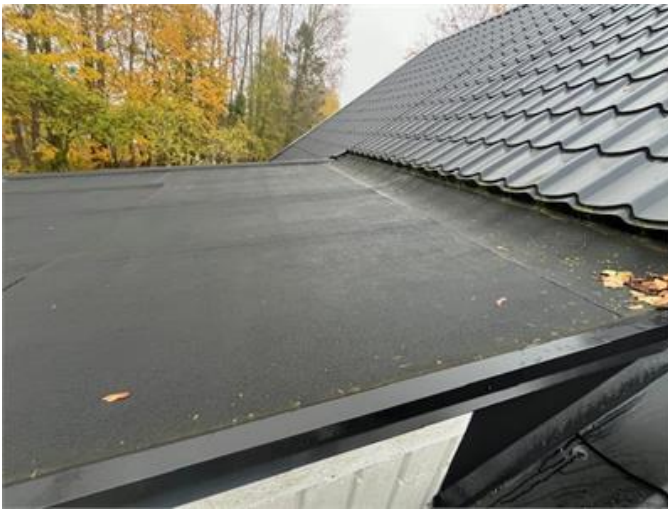
| Besiktningsresultat | | | | | |
|---|---|---|---|---|---|
| Tak, plåt | X | | | | Taket är besiktigt från mark och takstegen utan något att anmärka på |
| Tak, papp | | X | | | -Låglutande tak, se därför info på protokollets näst sista sida pos. 1.<br>-Takpappen var övrigt utan något att anmärka på |

Takpappen och plåttaket var utan något att anmärka på

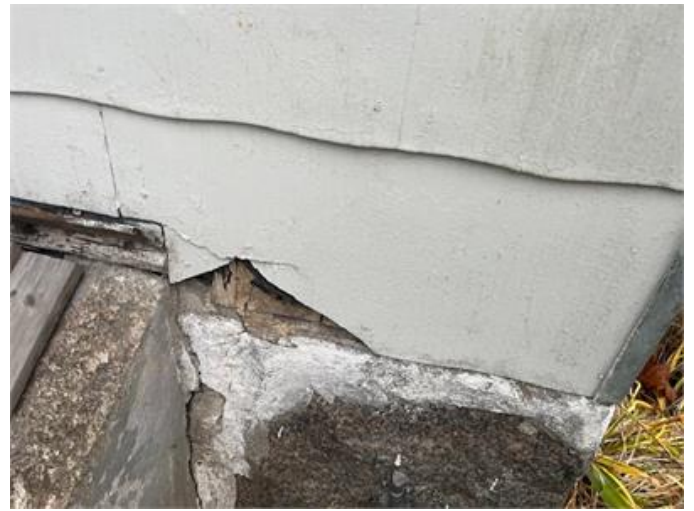
| Besiktningsresultat | | | | | |
|---|---|---|---|---|---|
| Fasad, eternit | | X | | | -Enstaka trasig fasadskiva av eternit noterades, vid åtgärd notera att eternit kan innehålla asbest. Vid källartrappan bör tätning utföras, risk för fuktskador<br>-Mellan eternit och sockel kan droppbleck med fördel monteras för att leda bort vatten. |

Enstaka trasig fasadskiva av eternit noterades, vid åtgärd notera att eternit kan innehålla asbest. Vid källartrappan bör tätning utföras, risk för fuktskador

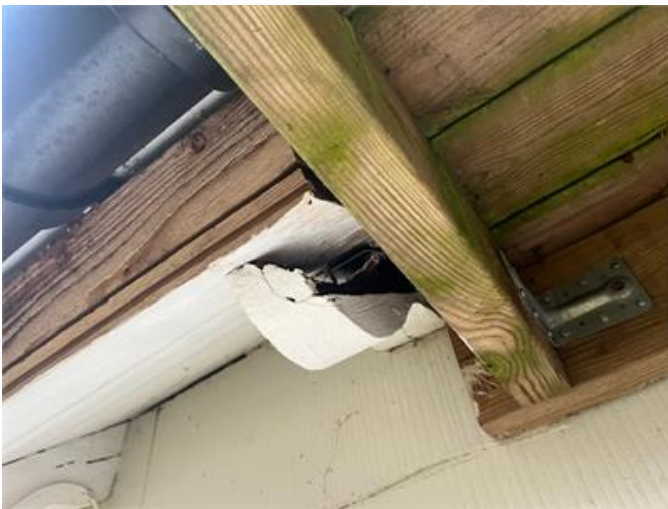
| Besiktningsresultat | | | | | |
|---|---|---|---|---|---|
| Beklädnadsbrädor | | X | | | -Fasadpanelen är i behov av tvätt och ev. målning<br>-Äldre rötskada noterades i taksparre vid entrén, ingen förhöjd fukt uppmättes vid besiktningen, bedöms uppkommit innan taket renoverades |

Äldre rötskada noterades i taksparre vid entrén, ingen förhöjd fukt uppmättes vid besiktningen, bedöms uppkommit innan taket renoverades

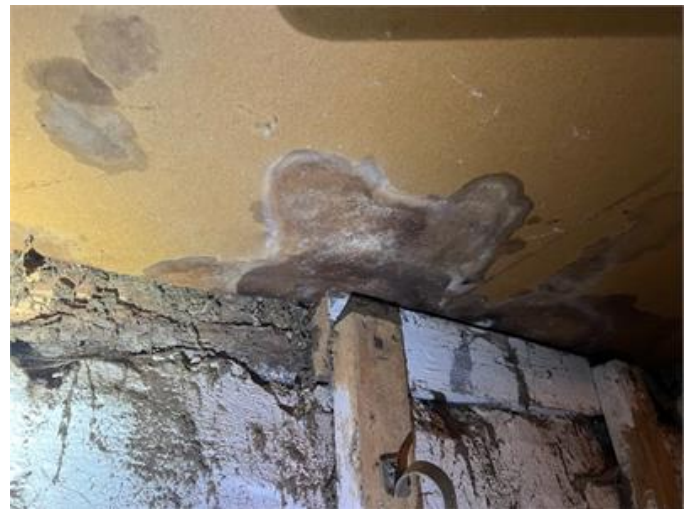
| Besiktningresultat | | | | | |
|---|---|---|---|---|---|
| Kök | | | X | | -Missfärgning i golv vid kyl/frys förekommer, torrt vid besiktningen.<br>-Tidigare fuktskada i golv framför diskbänk efter att mus bitit hål i slang till diskmaskin.<br>-Missfärgning noterades i tak i källaren under kök, hög fukt indikerades från källaren. Orsak om omfattning bör undersökas och åtgärdas |

Missfärgning i tak under kök. Hög fukt indikerades. Orsak och omfattning bör undersöks och åtgärdas.

Missfärgning noterades i tak i källaren under kök, hög fukt indikerades från källaren. Orsak om omfattning bör undersökas och åtgärdas

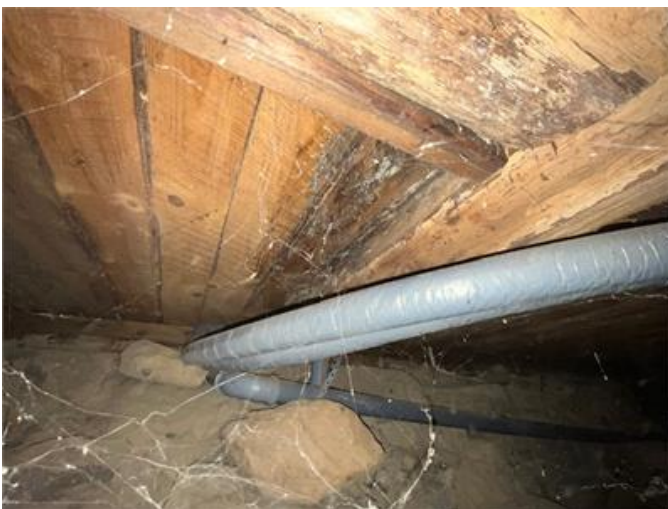
**KRYPGRUND**; Kontroll av konstruktion visade fuktkvoter på 13% i bottenbjälklaget. Risk för mikrobiell tillväxt föreligger om fuktkvoten överstiger 17%. Fuktkvoten i en krypgrund växlar med årstiderna. I normalfallet är fuktbelastningen mot krypgrunden som högst under sommartid (juni-augusti) för att sjunka under vinterhalvåret. En krypgrund är en riskkonstruktion med avseende på fukt- och mikrobiella skador. För att säkert fastställa grundens funktion och golvbjälklagets kondition krävs alltid en fortsatt teknisk undersökning. Se även protokollets näst sista sida Pos. 10.

Lokal missfärgning/påväxt noterades i krypgrunden, ingen förhöjd fukt uppmättes vid besiktningen.

Markytan rekommenderas att rengöra från organiskt byggspill mm och täckas med åldersbeständig plast för att reducera markfukt. Lokal missfärgning/påväxt noterads, ingen förhöjd fukt uppmättes vid besiktningen.

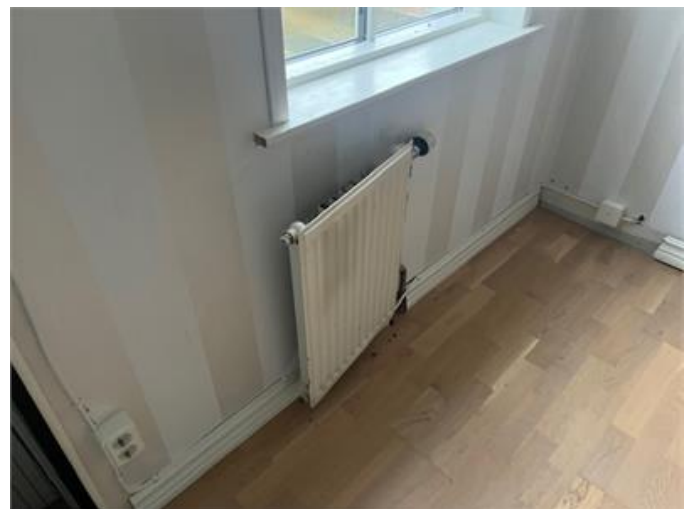
| Besiktningsresultat | | | | | |
|---|---|---|---|---|---|
| | | | | | -Stickprovskontroll av jordade eluttag utförd utan anmärkning. Merparten av elinstallationerna är förnyade. Jordfelsbrytare finns installerad.<br>-Det förekommer äldre VVs installationer. Två radiatorer noterades som lossnat från fäste i väggen med risk att rör går av. Förbättra upphängningen samt kontrollera övriga radiatorer i förebyggande syfte. |

Två radiatorer noterades som lossnat från fäste i väggen med risk att rör går av. Förbättra upphängningen samt kontrollera övriga radiatorer i förebyggande syfte.
